## CONFIRMACIÓN DE LOS DATOS DEL ANUNCIO

- ★ Teléfono fijo 260 4598
- ★ Dirección particular Calle 35 a # 11820 entre 118 y 118 a Marianao, La Habana, Cuba.
- ★ Año de construcción de la vivienda 1997
- ★ Fecha de realización del dictamen 10 de septiembre de 2012

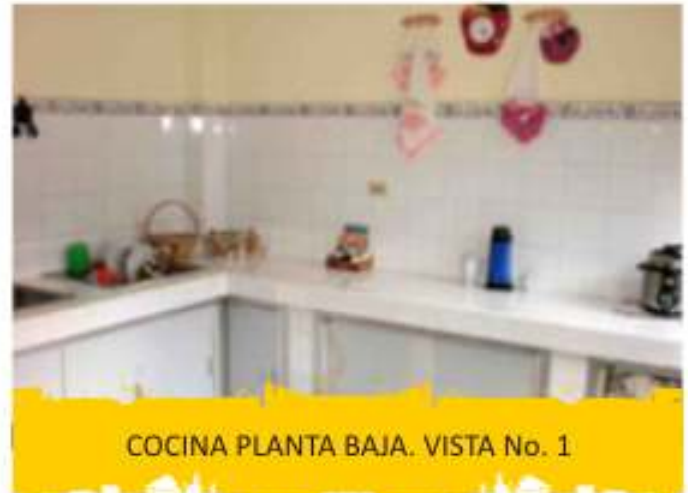
COCINA PLANTA BAJA. VISTA No. 1

Este espacio cuenta con una gran meseta en "L" que posee 2 fregaderos de seno hondo, enchapada con azulejos blancos de 20 cm x 20 cm, hasta una altura de 1.70 m y cenefa de remate en la parte superior, la carpintería bajo meseta es de puertas de corredera de aluminio y melanina y vale destacar que el bajo meseta esta azulejado en su totalidad.
